# **Nová Ves u Pohořelic**

## **Vodní zdroj, studie**

Číslo a název zakázky: **21 7272 Nová Ves u Pohořelic – vodní zdroj, studie**  
Objednatel: **Vodovody a kanalizace Břeclav, a. s., Čechova 1300/23,  
690 02 Břeclav**  
Evidenční číslo ČGS: **Neevidováno**

### **Vodní zdroj – hydrogeologická studie**

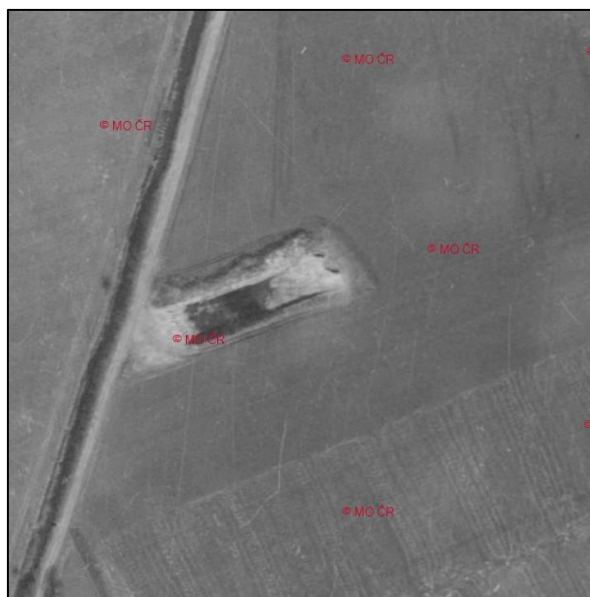
Obrázek č. 13-1

Vyhlobená jáma v blízkosti budoucího jímacího území  
(Letecký snímek 1961 – archiv ČÚZK)

Těžko identifikovatelnými zdroji znečištění mohou být např. zavezené vytěžené prostory, na jejichž existenci lze usuzovat z archivních leteckých snímků, příp. map. Jako příklad jsou uvedeny výřezy z leteckého snímku z roku 1961, na nichž je patrný vyhloubený prostor v těsné blízkosti účelové komunikace mezi Mariánským Dvorem a Vilémovem, který byl následně zavezen (viz obrázek č. 13-1). Podobně existoval vytěžený prostor přímo v jímacím území mezi vrty HV-11 a HV-12, jehož poloha je zachycena ve státní mapě 1 : 5 000 Pohořelice 2-3 z roku 1983 a je u něj uvedena hloubka 1,2 m (obrázek č. 13-2). Dalším možným zdrojem znečištění je stará zavezená pískovna v blízkosti hájenky s. od lokality Proklatá (obrázek č. 13-3).

Ve spolupráci se správními orgány ověřit funkčnost polního hnojiště j. od Pohořelic a možnost realizace průzkumných prací pro ověření případné kontaminace podzemní vody u tohoto polního hnojiště, v prostoru zavezené pískovny a identifikované zavezené jámy severně od Vilémova.

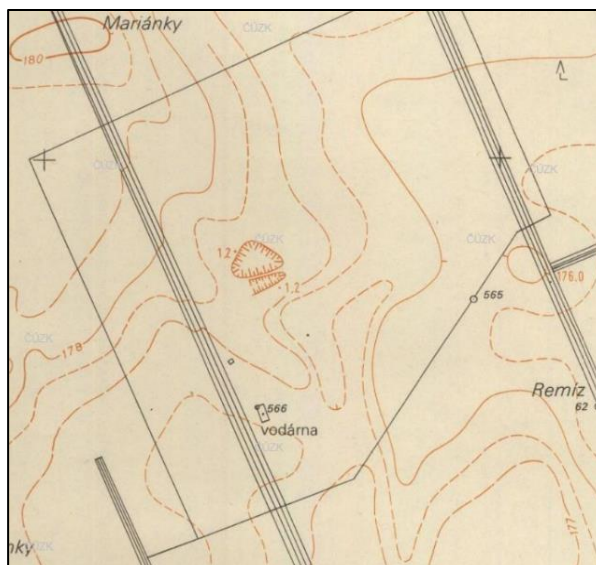
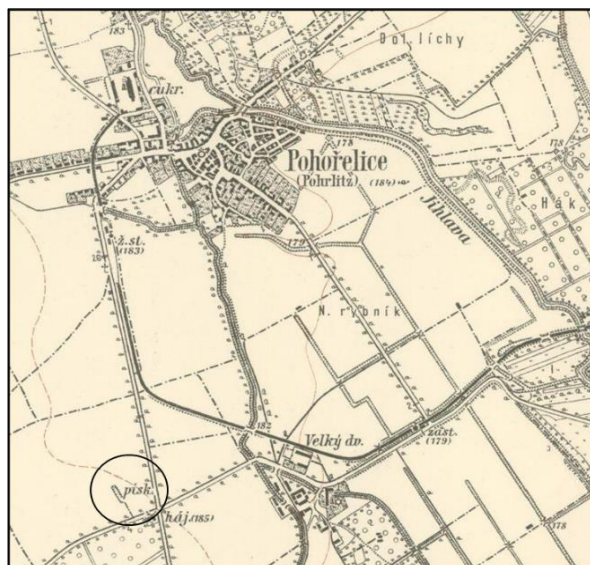
Obrázek č. 13-2 a 13-3

Vytěžený prostor v jímacím území

Stará pískovna
